COMUNE DI VALDA

DISCIPLINA SUGLI INTERVENTI DI RECUPERO DEL PATRIMONIO EDILIZIO MONTANO

RELAZIONE ILLUSTRATIVA

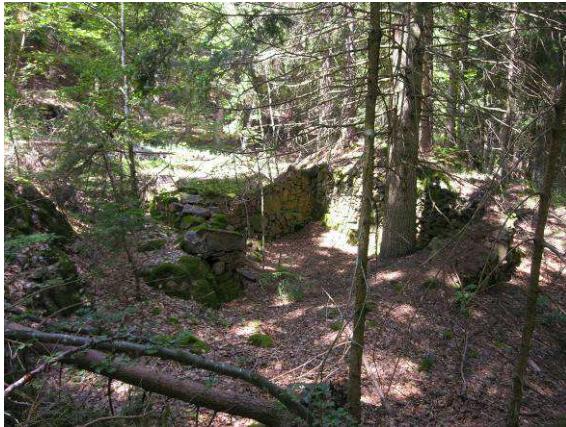
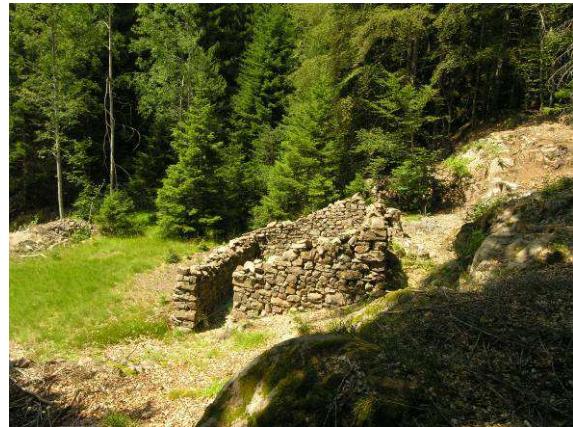
Edificio in cui è riconoscibile il sedime e dove è chiara l'imposta del tetto.

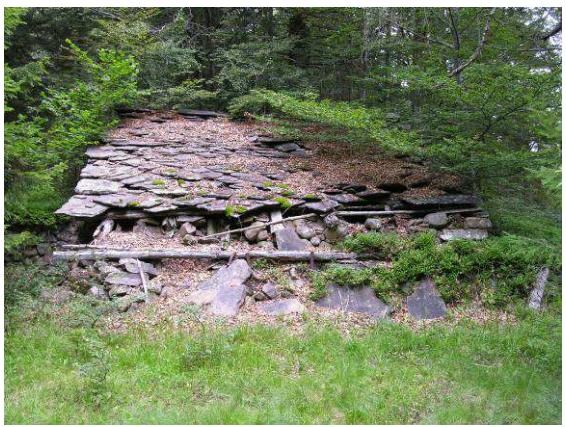
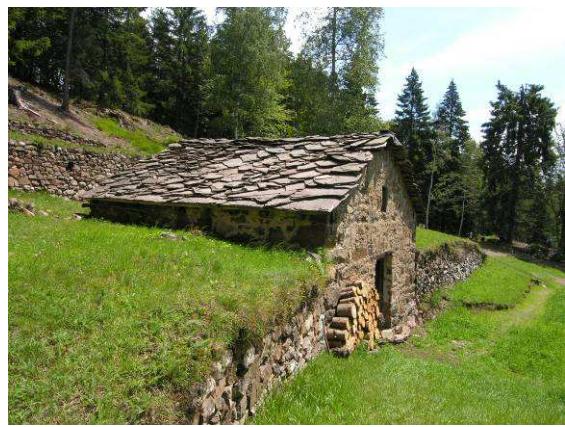
Edificio tradizionale che ha conservato i caratteri e la volumetria originaria

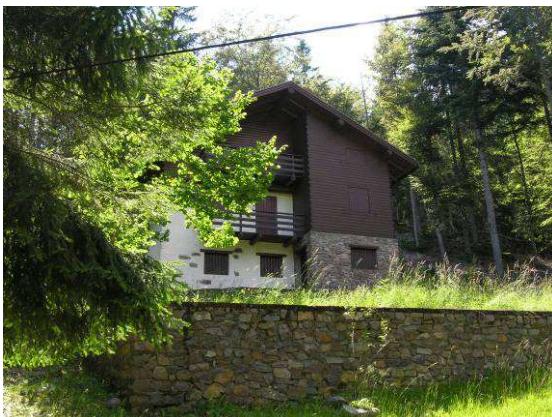
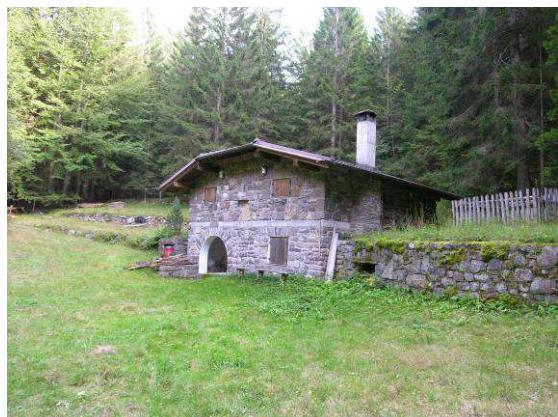
Esempi di interventi che hanno alterato i caratteri tipologici tradizionali

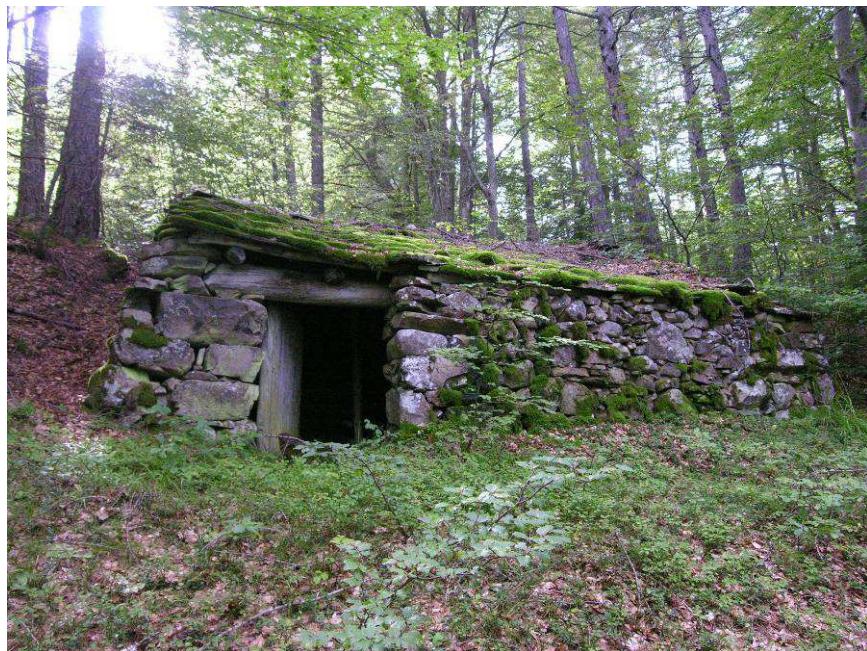
Edificio dai lineamenti tipologici tradizionali

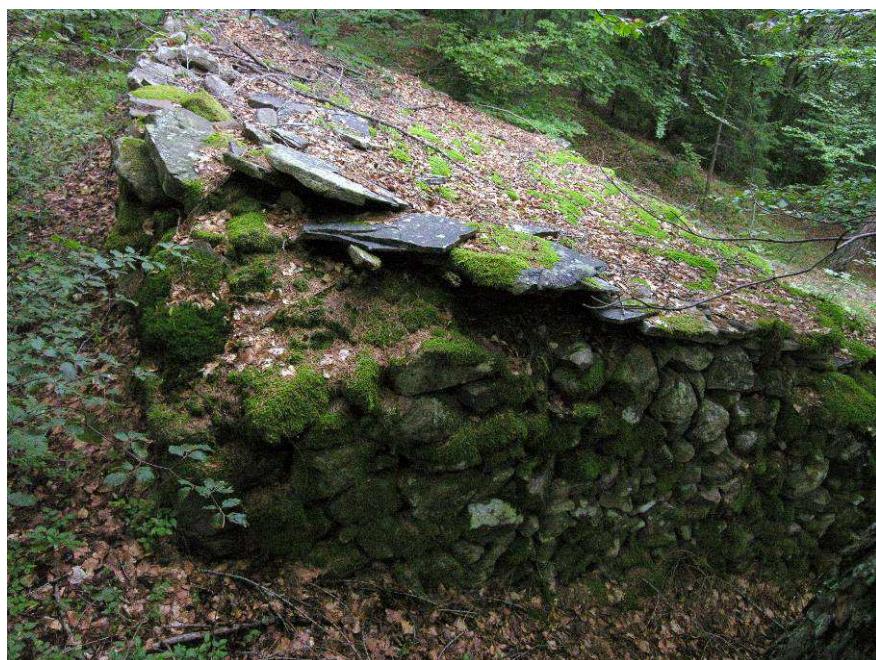
Appoggio della travatura portante alla muratura

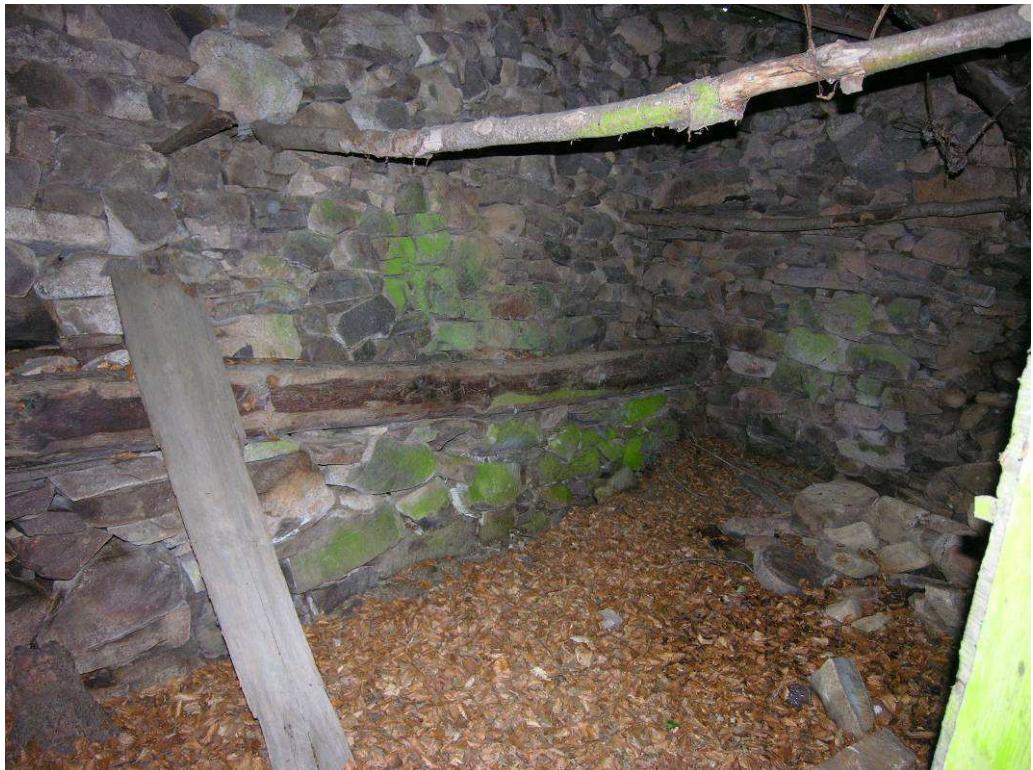
Su un lato dell'edificio c'è la mangiatoia

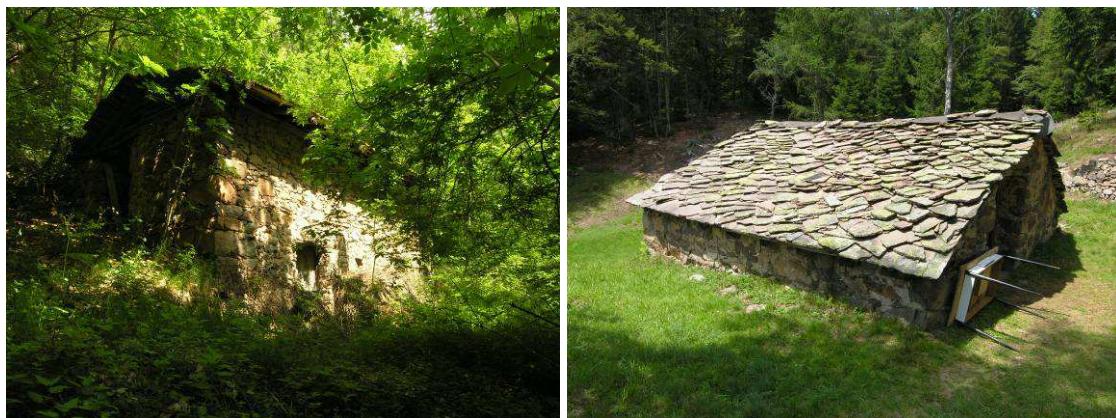
Edificio con copertura a due falde distribuito su due piani. Nel primo caso più ampio con locali accessori

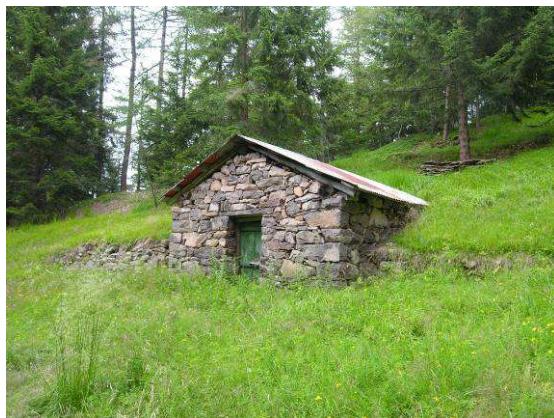
Edificio con copertura a due falde distribuito su un solo livello

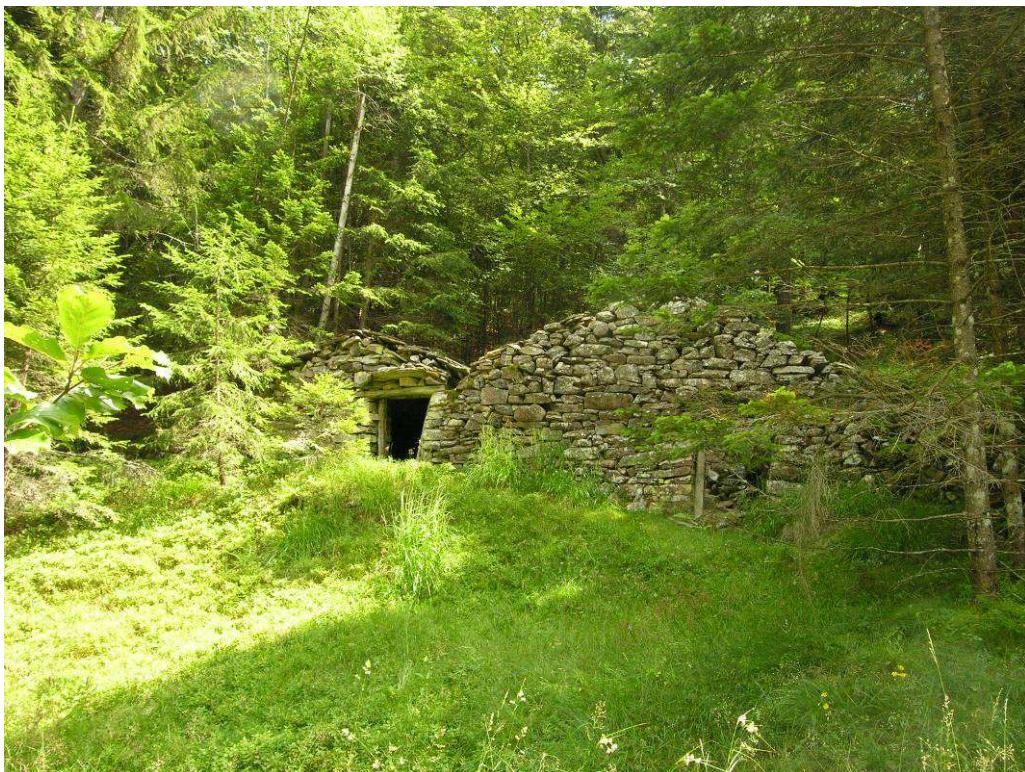
Edifici a due falde, su un solo livello che presenta due corpi di fabbrica affiancati. Uno adibito a stalla, uno a locale di servizio

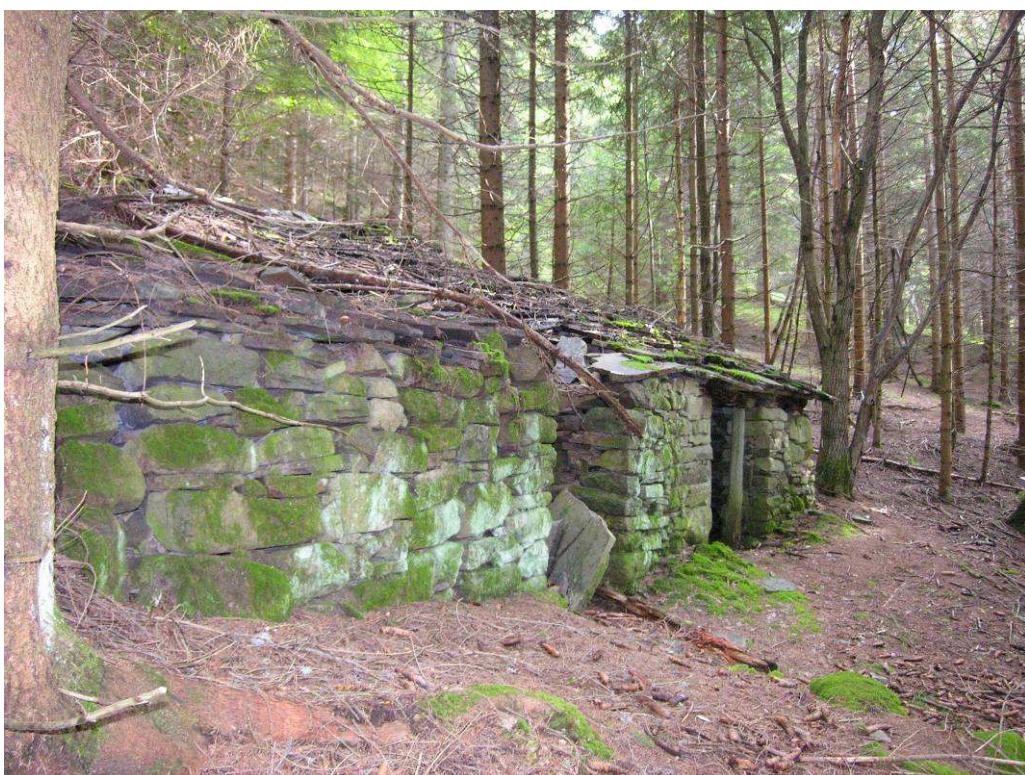
Edifici a una falda, su un solo livello, che presenta più corpi di fabbrica affiancati adibiti a stalla, e servizi

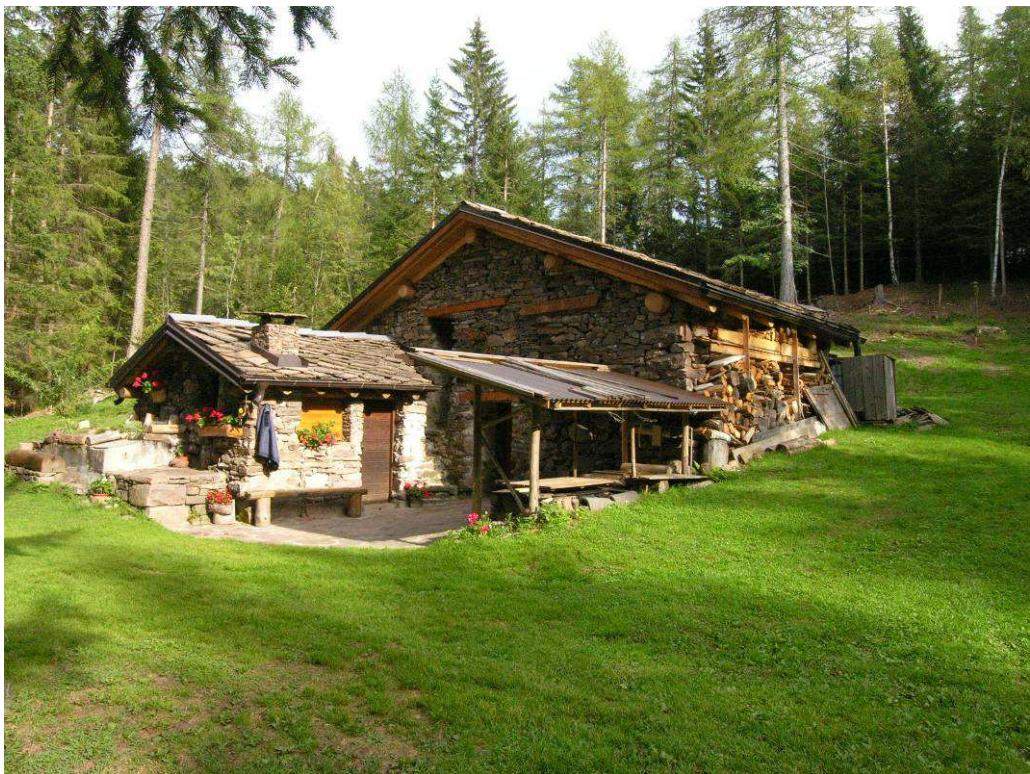
Edificio ristrutturato ma in maniere fedele all'originaria tipologia composta da più fabbricati addossati adibiti originariamente a stalla, fienile, cucina, servizi

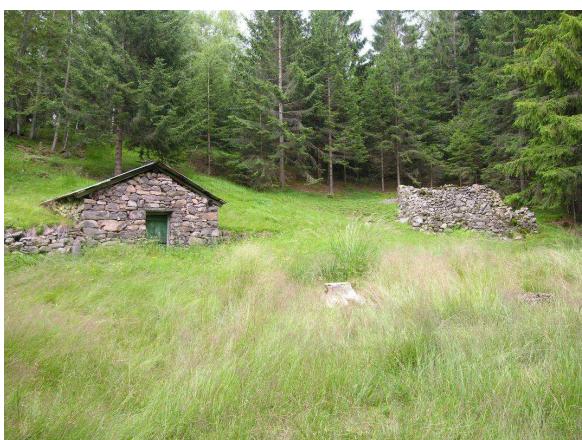
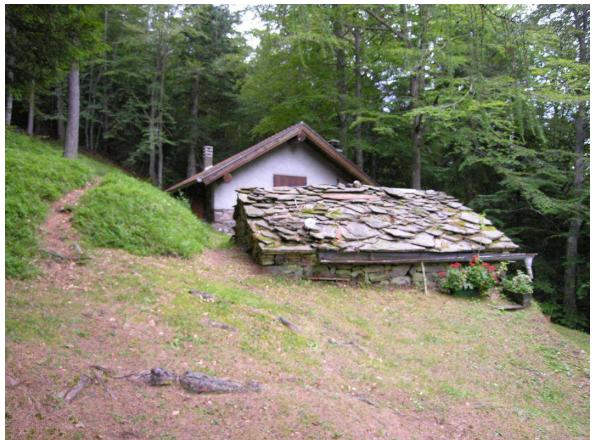
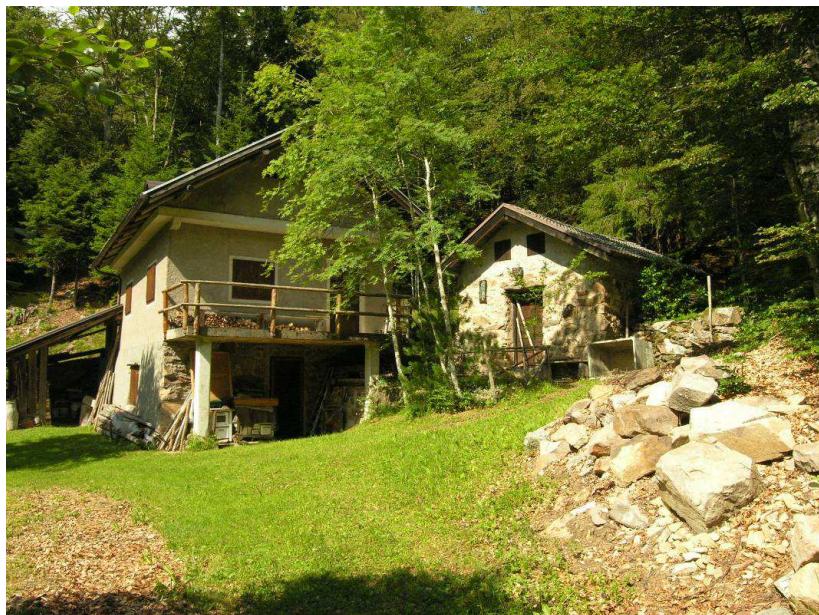
Esempi di edifici composti da due corpi di fabbrica distinti. Alcuni, in particolar modo il principale hanno subito pesanti interventi di ristrutturazione

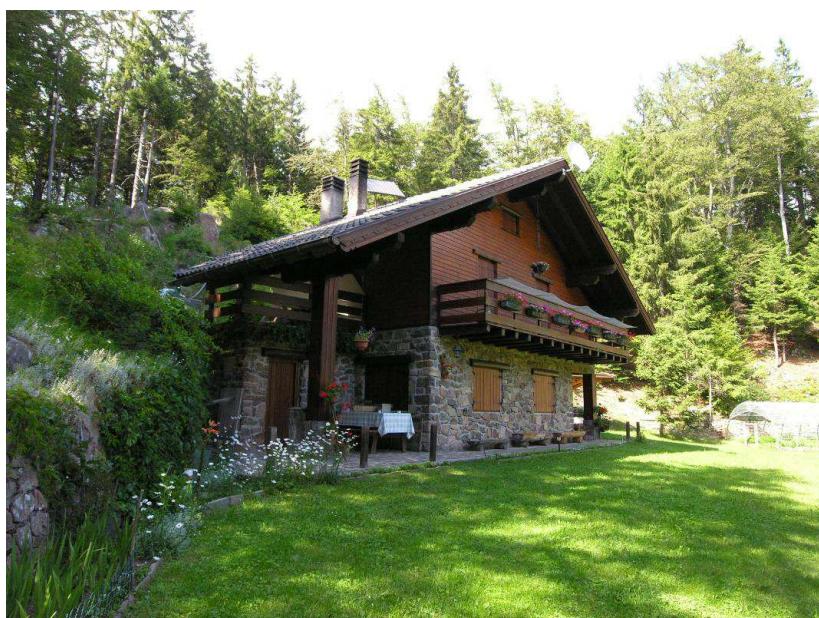
Intervento che ha stravolto la volumetria tradizionale e inserito elementi tipologici estranei

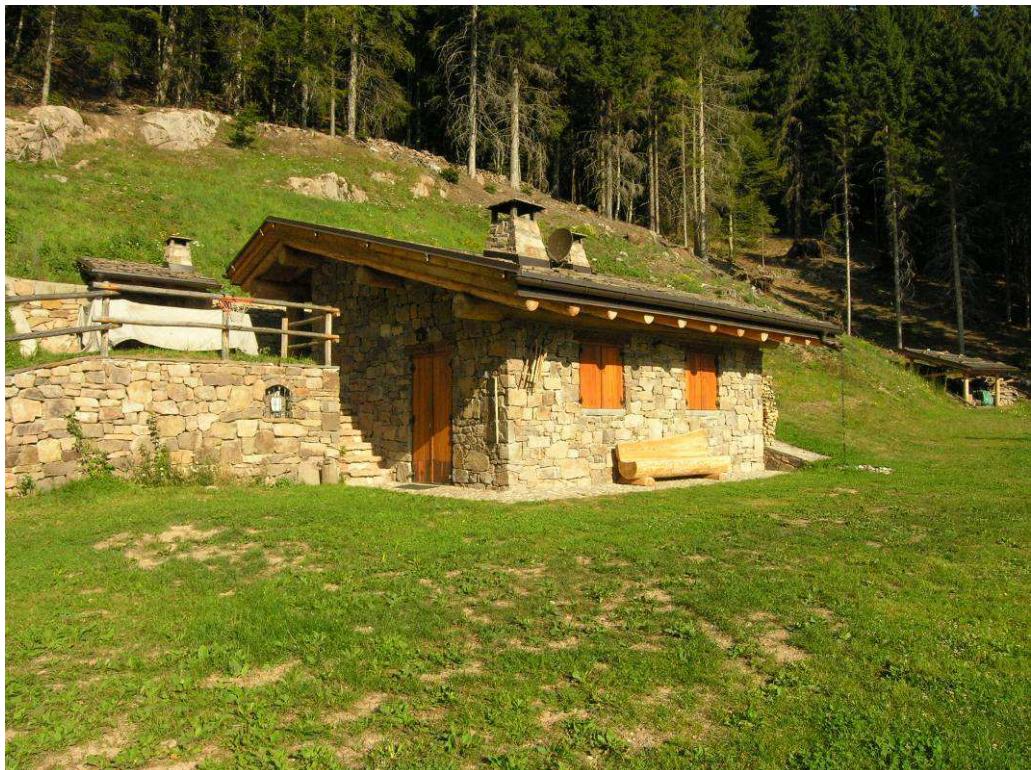
Pur nel rispetto della volumetria tipologica, sono evidenti i diversi rapporti degli elementi compositivi

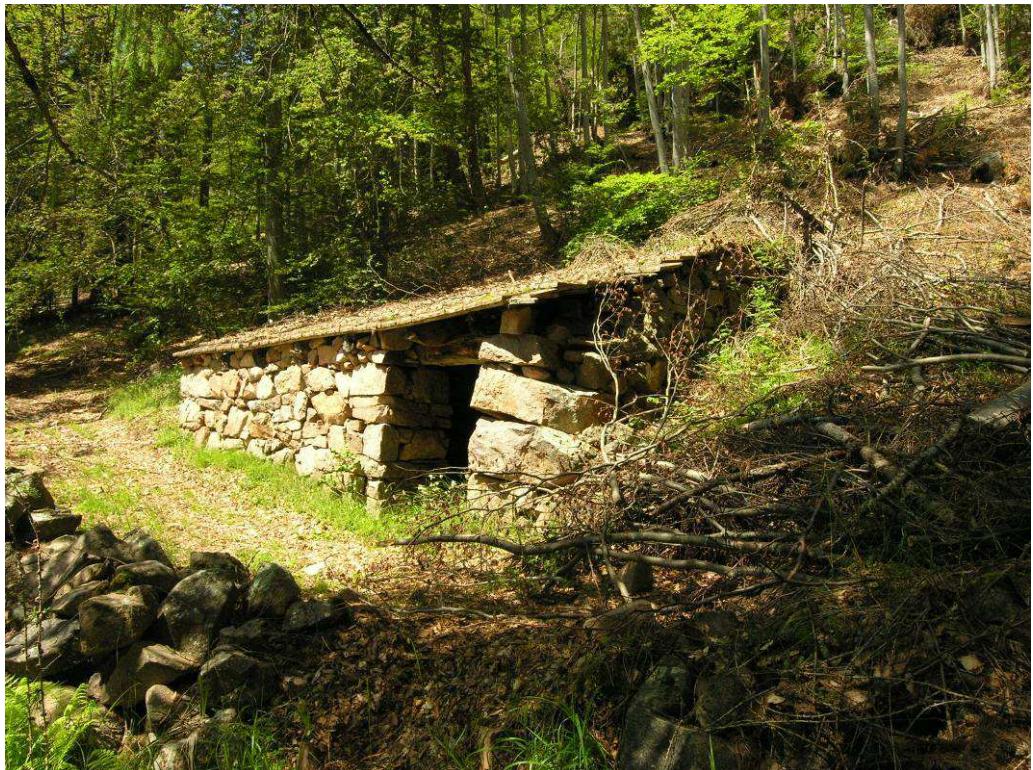
Edificio dai lineamenti tradizionali ancora originari sito su proprietà pubblica che potrebbe essere oggetto di un intervento pilota
