COMUNE DI ALTAVALLE

DISCIPLINA SUGLI INTERVENTI DI RECUPERO DEL PATRIMONIO EDILIZIO MONTANO

COMUNE CATASTALE DI GRUMES

RELAZIONE ILLUSTRATIVA

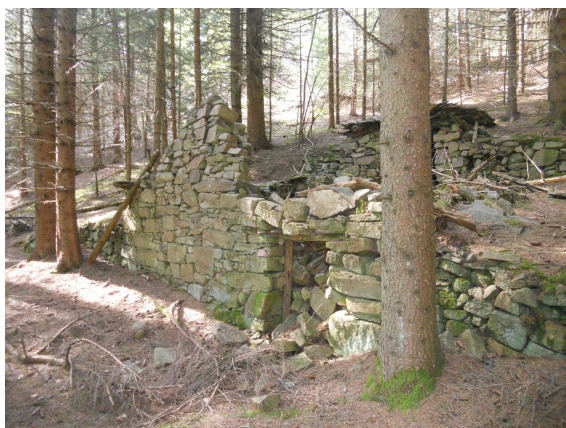
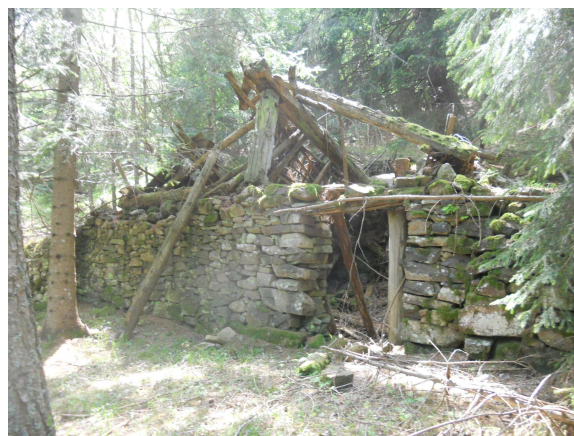
Edificio in cui è riconoscibile il sedime e dove è chiara l'imposta del tetto.

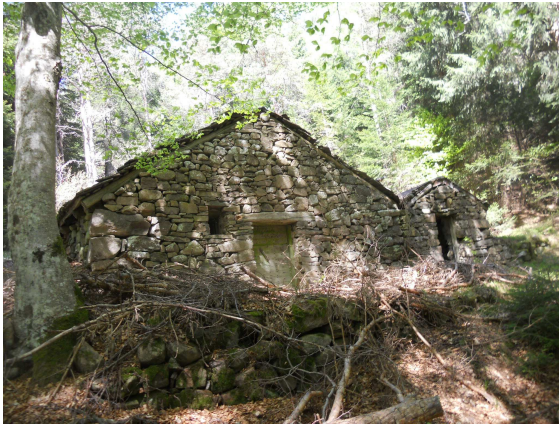
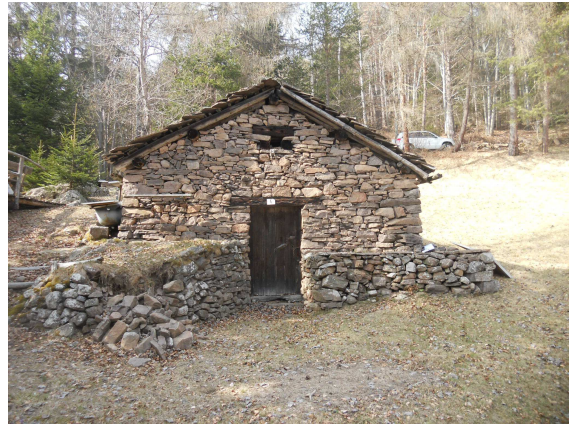
Edificio tradizionale che ha conservato i caratteri e la volumetria originaria

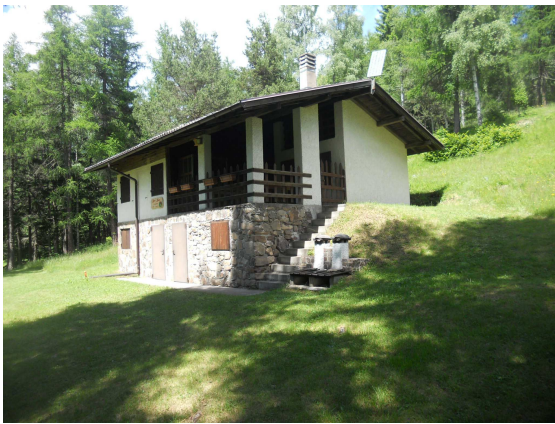
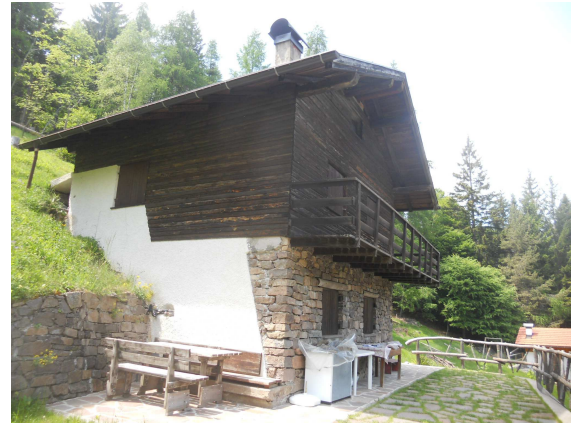
Esempi di interventi che hanno alterato i caratteri tipologici tradizionali

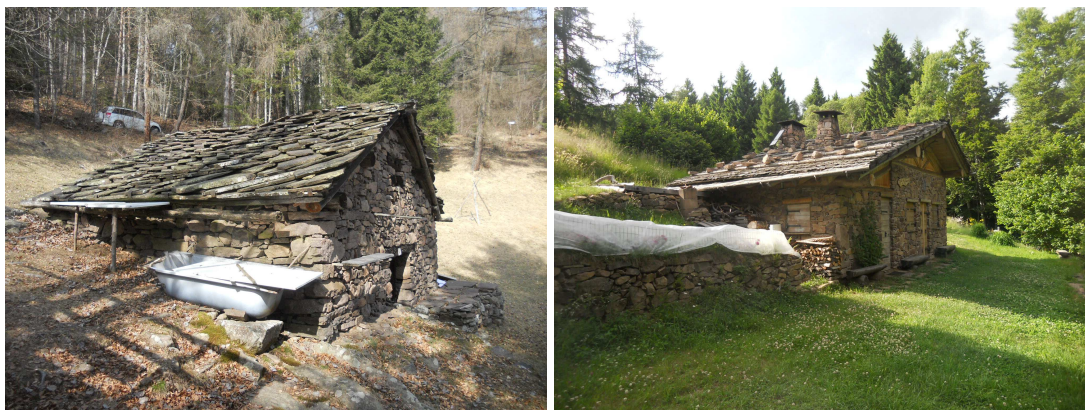
Gli edifici sono pertanto di modeste dimensione, solitamente più ampi di quelli della Bassa Valle, evidenziando una misura corrente, di solito con dimensioni minime di m 5 x 5, parzialmente incassati nel terreno, interamente costruiti in pietrame di porfido, originariamente posato a secco. L'edificio si compone di due livelli. Quello a piano terra, con accesso da valle, accoglie la stalla con una o due mangiatoie, in funzione delle dimensioni dell'edificio. Il piano superiore è adibito a fienile e presenta l'ingresso a monte o laterale in funzione del modello tipologico e della morfologia del terreno.

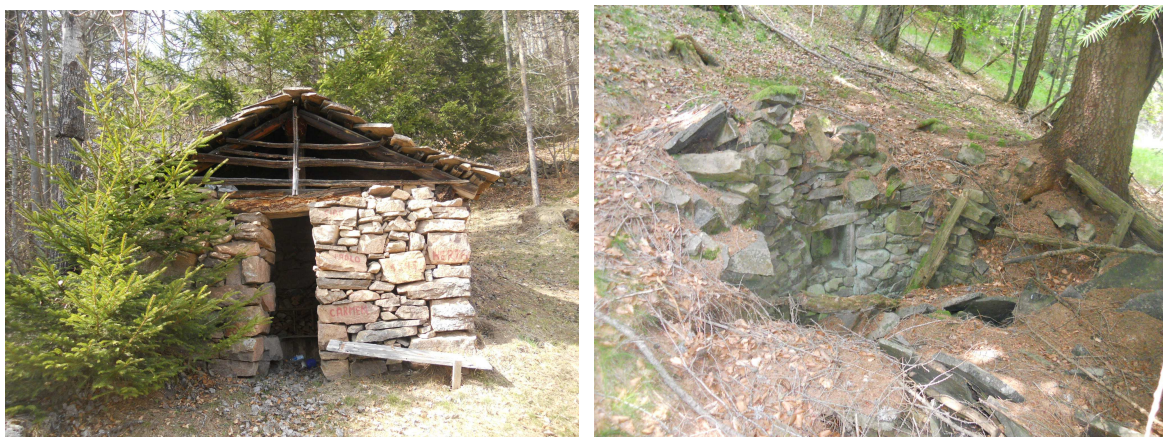
Nella maggior parte dei casi l'edificio è affiancato da un edificio minore, solitamente di dimensioni m 3 x 3, adibito a cucina. Questo può essere collocato in aderenza all'edificio oppure isolato a distanza variabile dall'edificio principale. La tipologia costruttiva è analoga a quella dell'edificio principale ma presenta, nella maggioranza dei casi, una caratteristica conformazione absidale della parete incassata nel terreno. Le pareti interne inoltre presentano spesso delle nicchie nella muratura da utilizzare quali mensole o appoggi. Questo locale accoglieva il focolare.

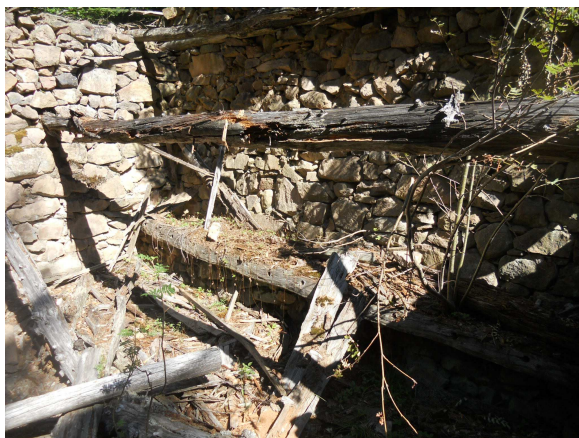
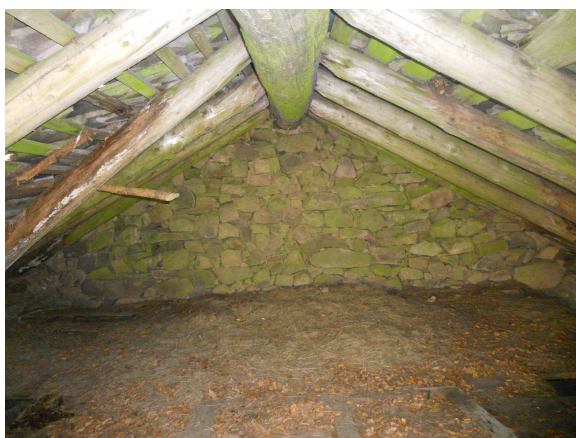
Gli edifici si collocavano nelle aree a prati e pascolo della montagna e la loro funzione era strettamente collegata al periodo dell'alpeggio e della fienagione. Il piano terra accoglieva la stalla, il piano superiore il fienile che veniva utilizzato anche come ricovero per la notte dei contadini, la cucina raccolta nell'edificio annesso. Alcuni di questi edifici si presentano attualmente in stato di rudere inseriti in aree boscate che mostrano ancora i segni della passata coltivazione come terrazzamenti o tracce di mulattiere. Altri sono conservati e presentano preziose indicazioni tipologiche. Altri infine sono stati oggetto di ristrutturazioni in epoche diverse. Alcuni interventi possono considerarsi quali indirizzi di intervento anche per i nuovi

risanamenti essendo divenuti ormai interventi consolidati, altri hanno subito vistosi interventi che ne hanno snaturato la tipologia tradizionale.

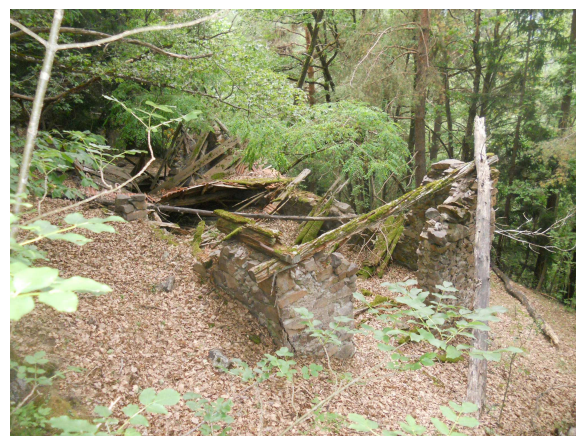
Diversi gli edifici inseriti in zona a bosco della parte di territorio posta alle quote inferiori. La loro tipologia era strettamente legata in questo caso alla coltivazione agricola, invece che all'alpeggio, e pertanto si diversificavano sulla composizione e destinazione dei locali. In luogo della stalla esisteva l'alloggio di ricovero a piano terra e/o magazzino, mentre al piano superiore rimaneva il fienile o il deposito delle attrezzature o dei prodotti agricoli. Tra questi edifici se ne sono rilevati alcuni di grandi dimensioni che rappresentavano veri e propri masi, magari plurifamiliari, comunque a residenza stabile. Ora inseriti in area boscata, evidenziano il loro inserimento originario in area agricola essendo presenti ancora i terrazzamenti e la viabilità agricola.

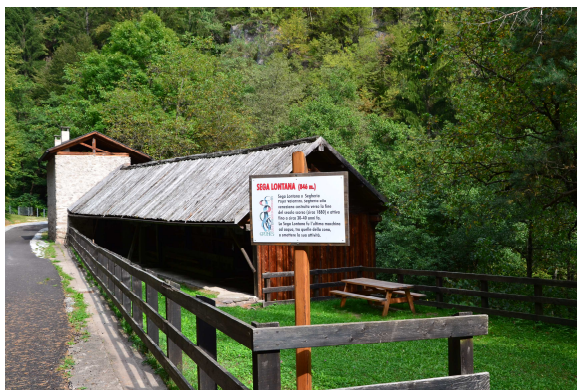
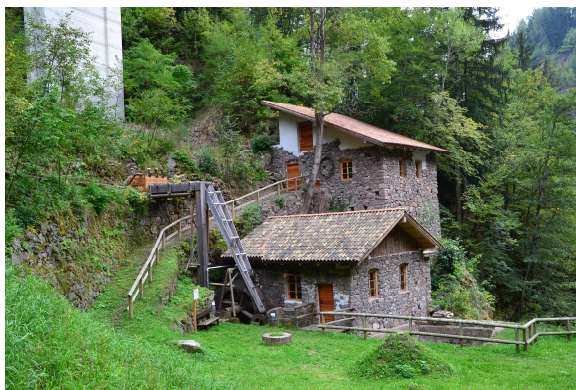
Infine si sono rilevati e schedati alcuni edifici un tempo opifici quali segherie, fucine e mulini il cui recupero è auspicabile con funzioni didattiche e documentarie.

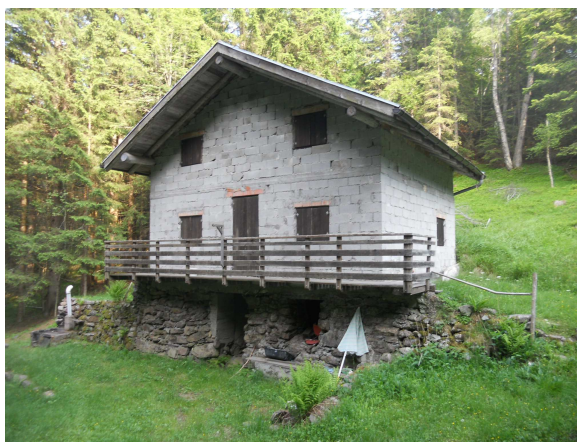
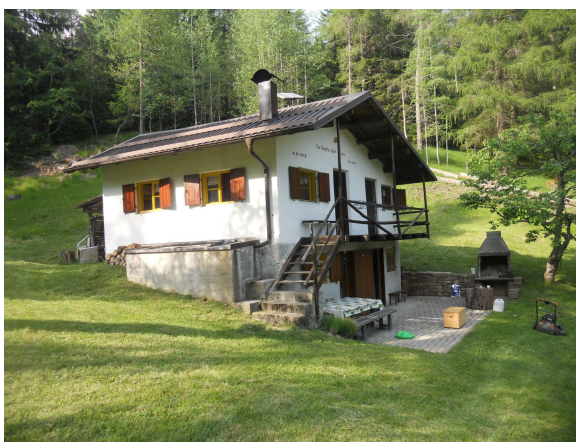
La ristrutturazione di numerosi edifici ha in alcuni casi stravolto la tipologia tradizionale con inserimenti di particolari e materiali avulsi dalla tradizionalità pur nel tentativo di realizzare un edificio montano "tradizionale" ma con lineamenti tipologici generici e non specifici della montagna di Grumes e cembra in genere.

Interventi che hanno stravolto la volumetria tradizionale e inserito elementi tipologici estranei

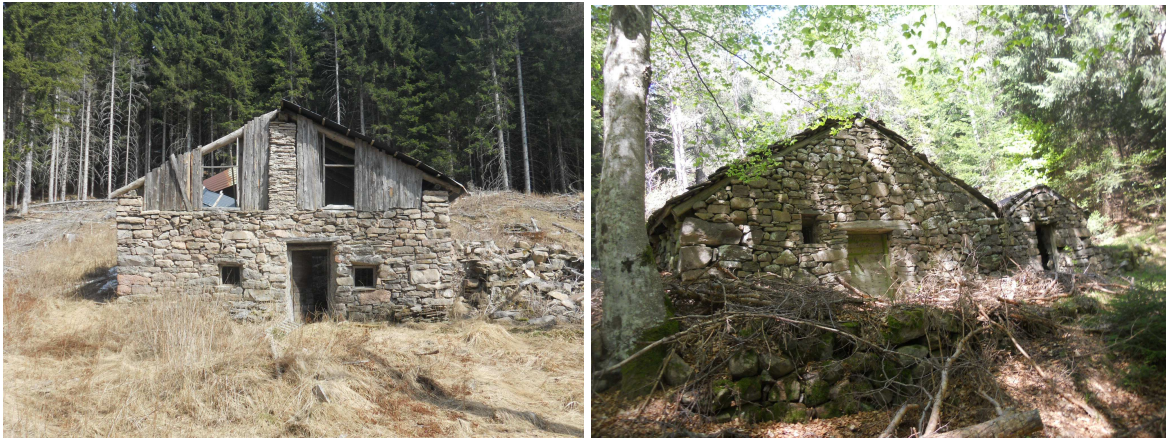
Di contro esistono ancora taluni edifici tipologicamente puri, in abbandono, ma integri nelle loro fattezze formali.

Edifici dai lineamenti tradizionali ancora originali
