COMUNE DI FAVER

SCHEDA DI RILEVAZIONE DEGLI INSEDIAMENTI STORICI

Pianificazione dei centri storici integrata al piano
regolatore generale del Comune di Faver

SCHEDA N.	69
COMPENSORIO	C.5 - Valle dell'Adige
COMUNE AMMINISTRATIVO	Faver
COMUNE CATASTALE	Faver
FOGLIO MAPPA	N. 8
P.ED. P.F.	174
INDIRIZZO/LOCALITA'	Via Perotelchi
DATA RILIEVO	23/09/97
RILEVATORE	Arch. Giuseppe Gorfer

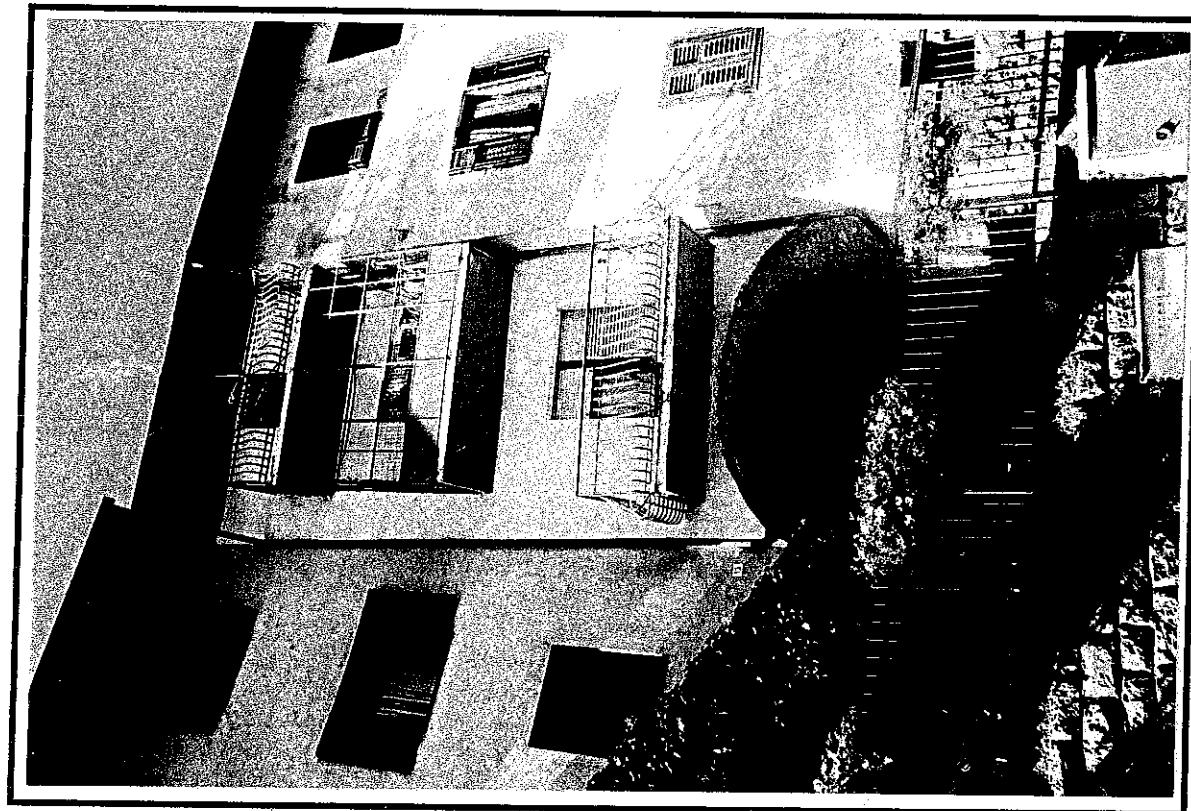
SCHEDA N. 69

insufficienti			0	
		inesistenti			0	
9	VINCOLI LEGISLATIVI					
10	CATEGORIA D'INTERVENTO PREVISTA DAL PIANO PRECEDENTE				Art. 17	
11	NOTE Demolizione veranda in ferro Via Perotalchi

12	CATEGORIA D'INTERVENTO PREVISTA				R3
13	AMPLIAMENTI DI VOLUME		SI	NO	
14	POGGIOLI - prospetti:		SI	NO	
15	ABBAINI		SI	NO	
16	VINCOLI PARTICOLARI Portico
