P.R.G. - I.S. Piano regolatore generale insediamenti storici

SCHEDA DI RILEVAZIONE DEGLI INSEDIAMENTI STORICI

| NUMERO DI SCHEDA | 101 | FOGLIO DI MAPPA | 7 |
| COMUNE AMMINISTRATIVO | VALDA | UNITA' EDILIZIA | 101 |

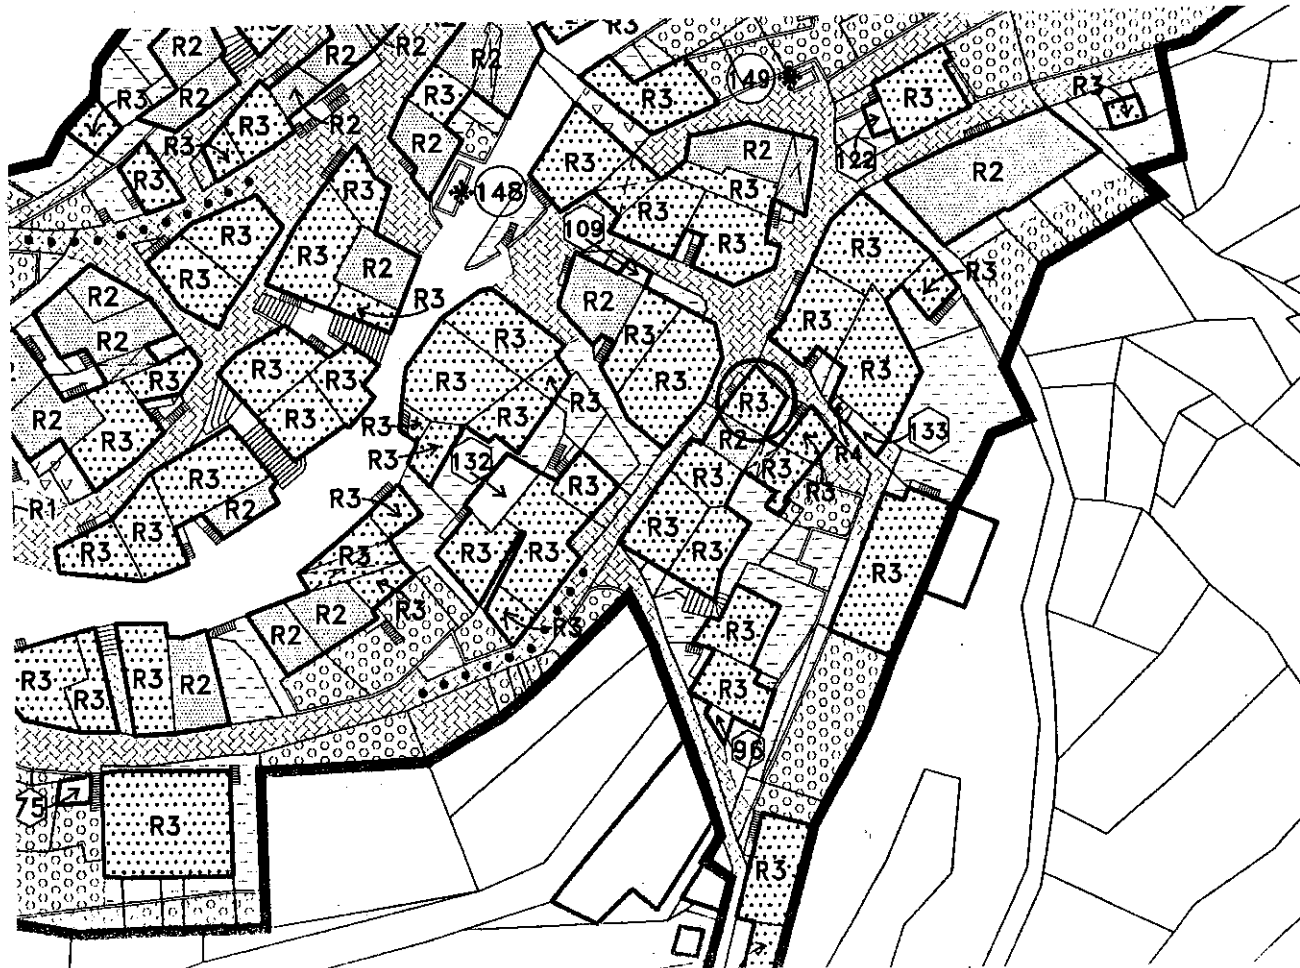
CARTOGRAFIA DEL P.R.G. - I.S.

| 10 | Note: Edificio con muratura in sassi a vista in parte intonacata a grezzo con tamponamenti ed un portale in legno..... | | | | | | | | | | | | | | | | |

| 11 | Categoria di intervento prevista RISTRUTTURAZIONE "A" |
